沼津東高等学校老朽化対策事業説明会

沼津東高等学校老朽化対策事業

(教育委員会教育施設課)

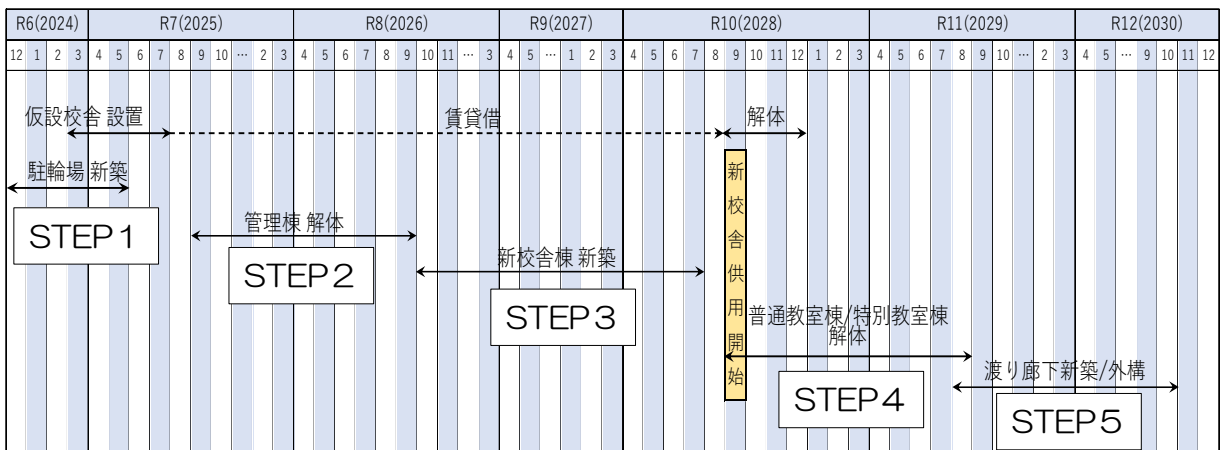
(2) スケジュール表

内容	工事時期（予定）
STEP 1	駐輪場 新築	令和6年12月～令和7年5月
	仮設校舎 設置	令和7年3月～令和7年7月
STEP 2	管理棟 解体	令和7年9月～令和8年9月
STEP 3	新校舎 新築	令和8年10月～令和10年7月
STEP 4	旧校舎（普通教室/特別教室棟）解体	令和10年9月～令和11年8月
STEP 5	渡り廊下新築 / 外構工事等	令和11年8月～令和12年10月

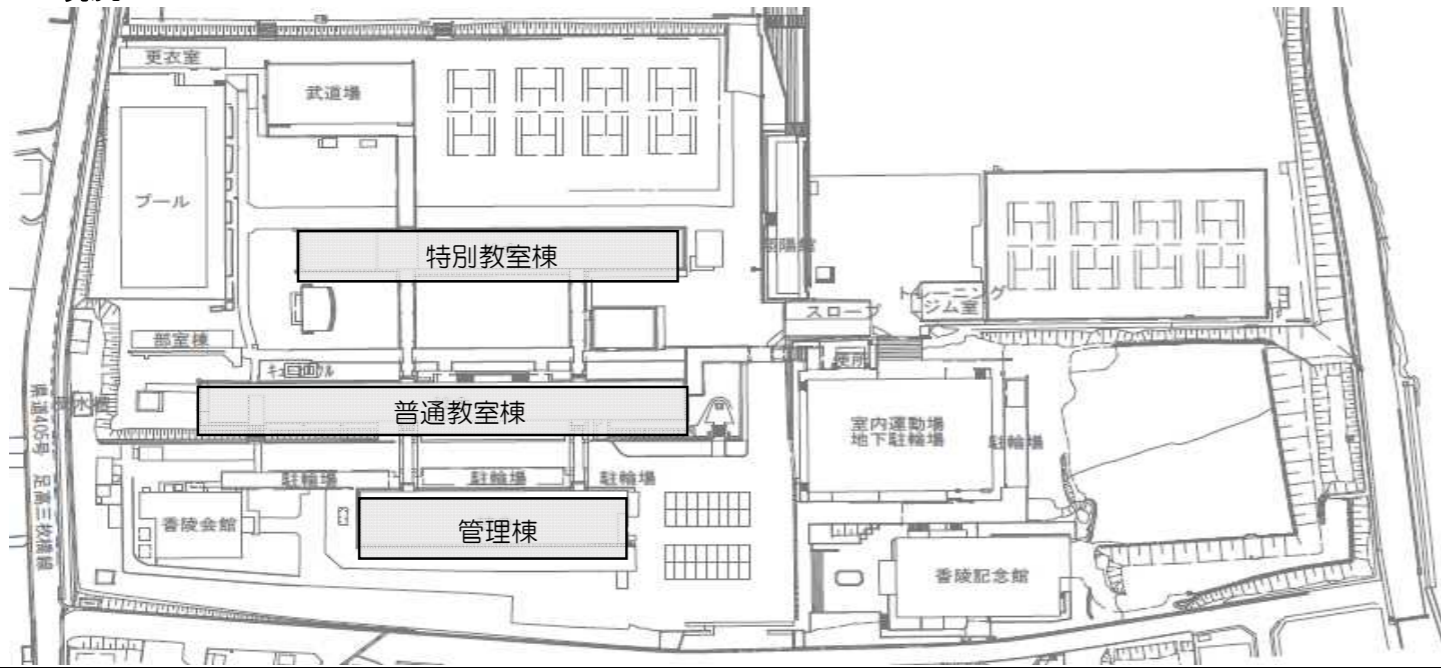
■ 現況

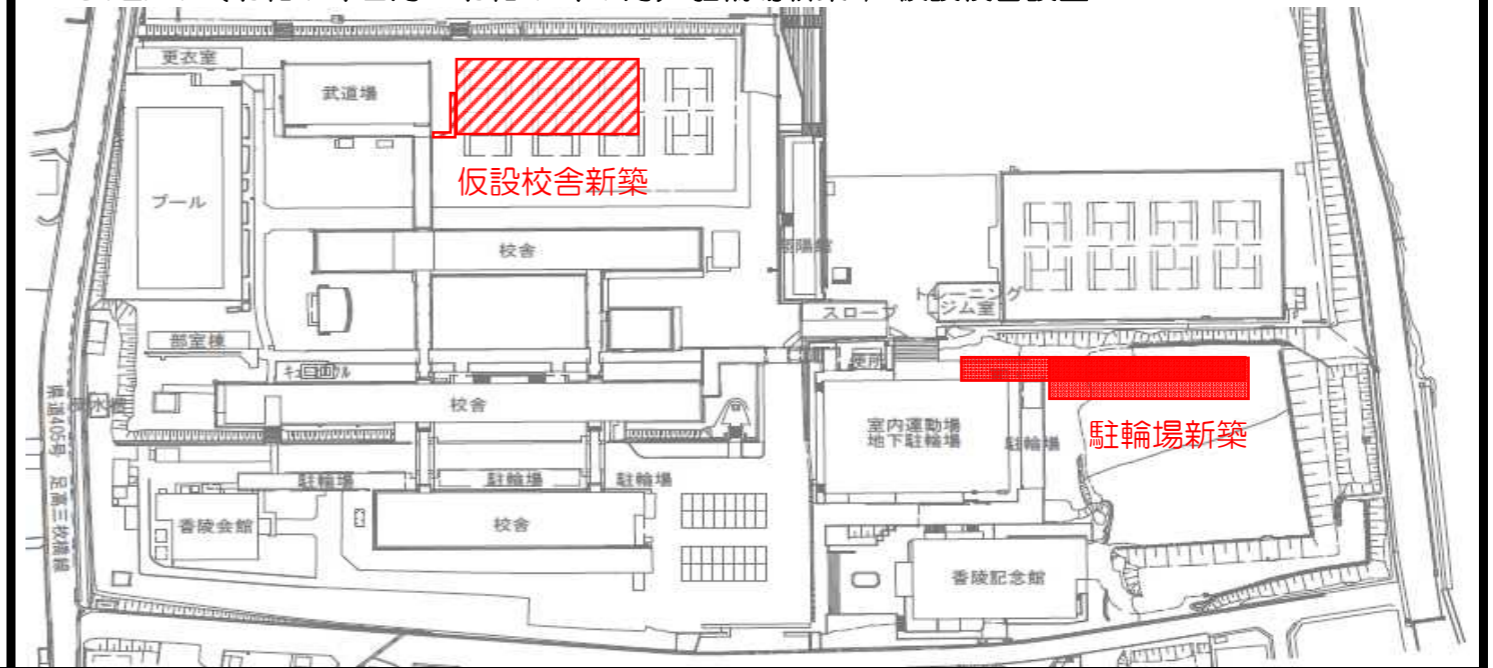
■ STEP1 (令和7年2月~令和7年7月) 駐輪場新築 / 仮設校舎設置

管理棟を解体するため、解体工事着手前に仮設校舎を設置する。

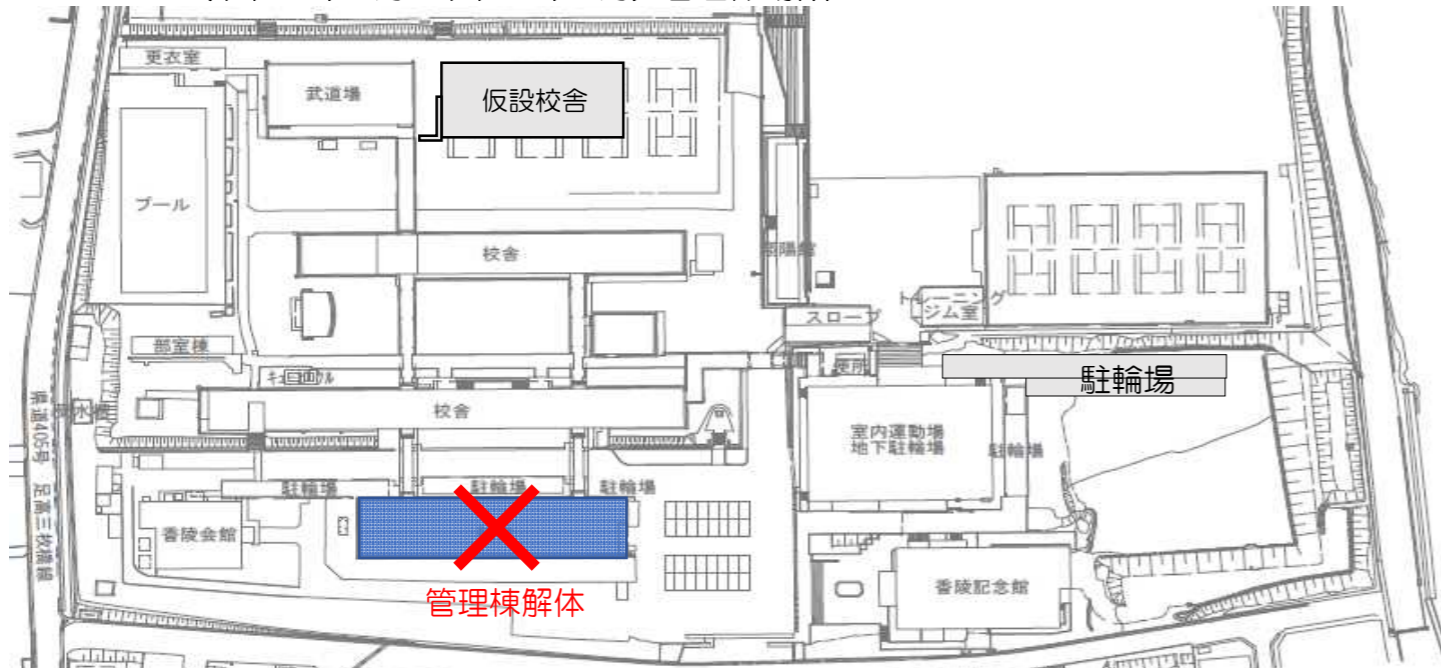
■ STEP2 (令和7年9月~令和8年9月) 管理棟 解体

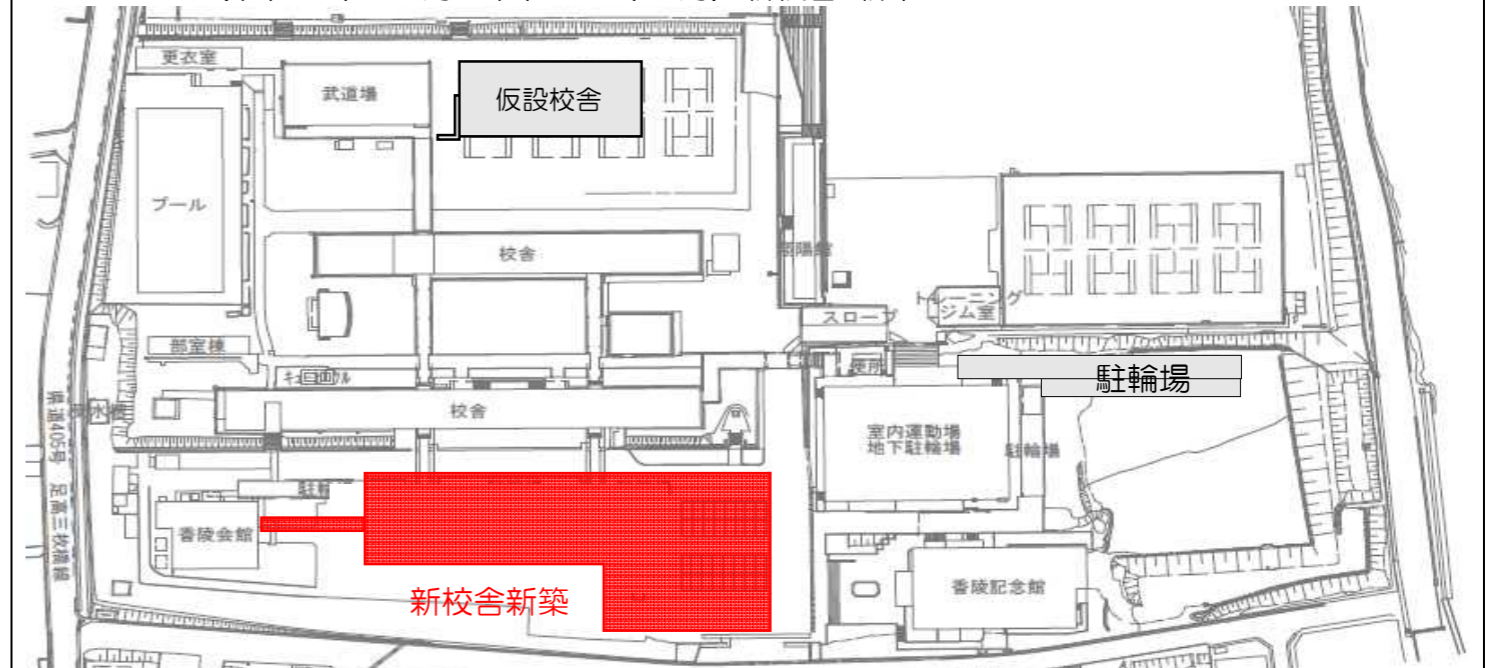
■ STEP3 (令和8年10月~令和10年7月) 新校舎 新築

校舎の老朽化対策のため、現在、管理棟が建てられている場所に新校舎（管理棟/普通教室棟/特別教室棟の3棟合築）を建築する。

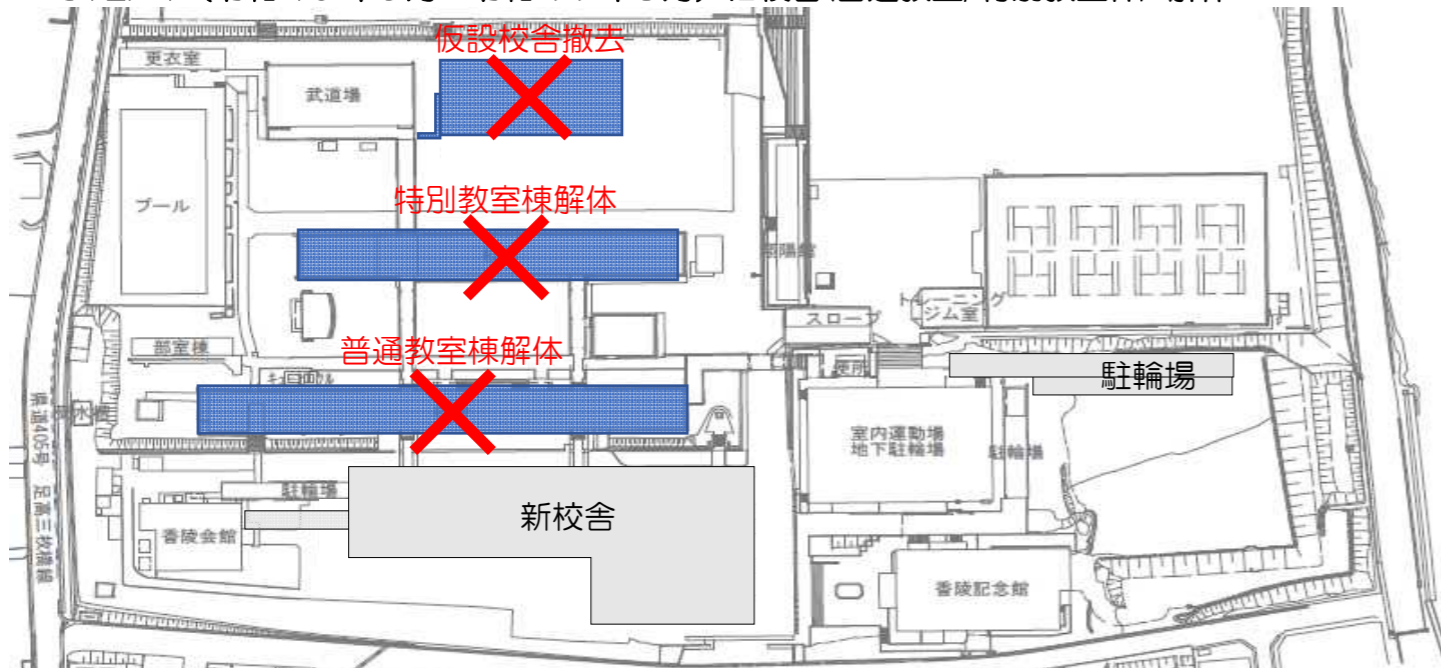
■ STEP4 (令和10年9月~令和11年8月) 旧校舎(普通教室/特別教室棟) 解体

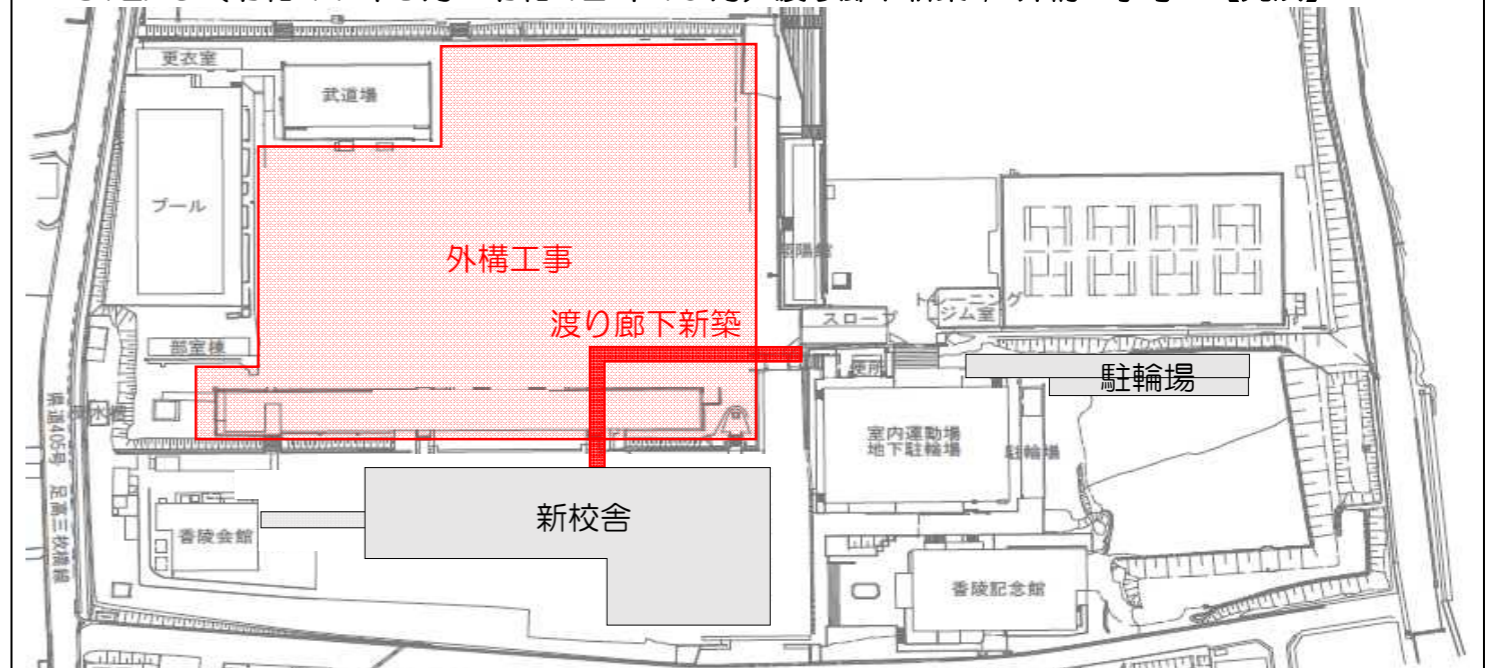
■ STEP5 (令和11年8月~令和12年10月) 渡り廊下新築 / 外構工事等 【完成】

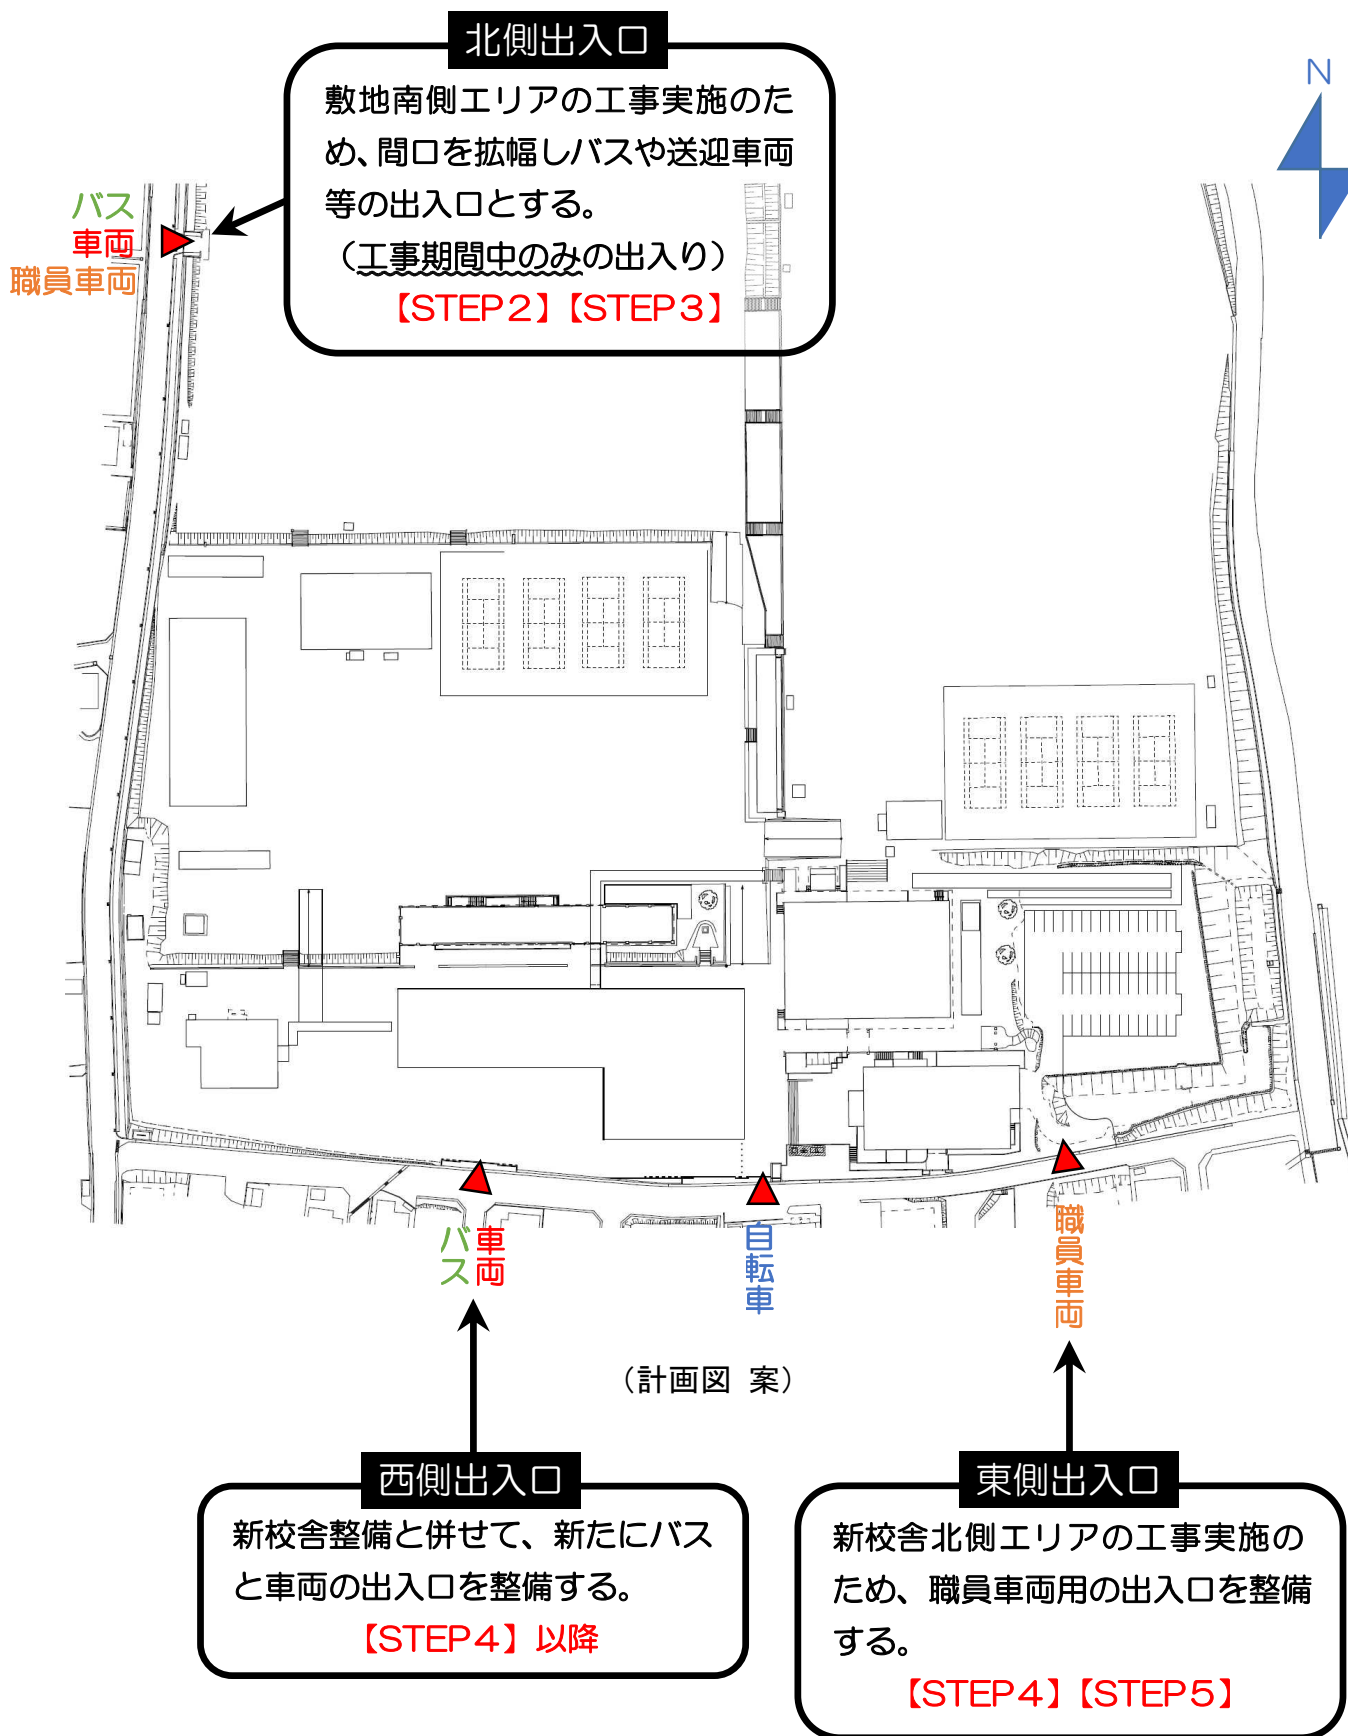
4 敷地への出入口（工事車両を除く）

（※本図は計画段階のものであり今後の設計により変更となる可能性があります）

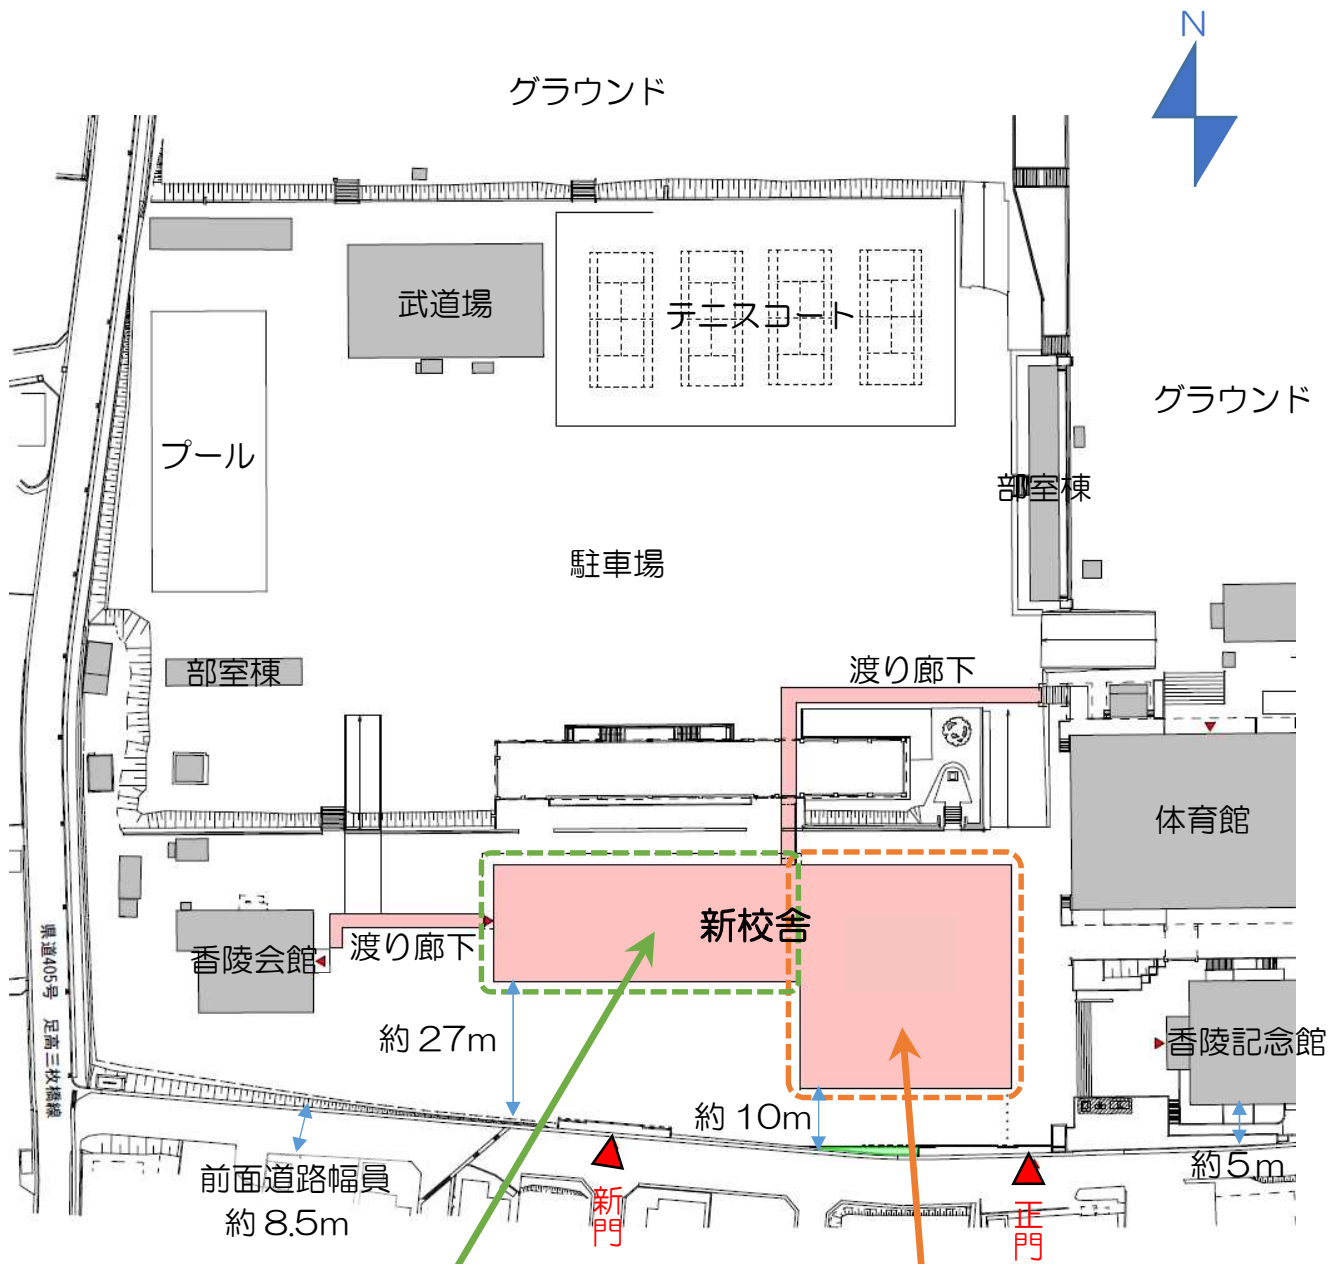
5 【参考】新校舎 配置計画

(※本図は計画段階のものであり今後の設計により変更となる可能性があります)

(計画図案)

管理諸室/特別教室エリア

- ・3階建て(建物高さ約12.6m)
- ・主に事務室、職員室などの管理諸室や特別教室などを配置

普通教室エリア

- ・4階建て(建物高さ約16.4m)
- ・1階に特別教室、2～4階に各学年の普通教室を配置
