沼津東高等学校老朽化対策事業説明会

沼津東高等学校老朽化対策事業

(教育委員会教育施設課)

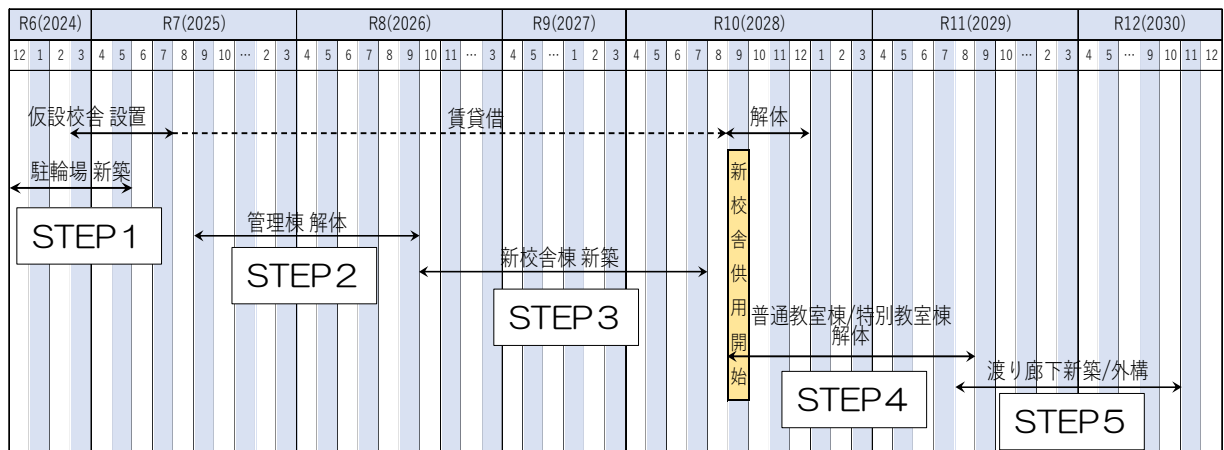
(2) スケジュール表

内容	工事時期（予定）
STEP 1	駐輪場 新築	令和6年12月～令和7年5月
	仮設校舎 設置	令和7年3月～令和7年7月
STEP 2	管理棟 解体	令和7年9月～令和8年9月
STEP 3	新校舎 新築	令和8年10月～令和10年7月
STEP 4	旧校舎（普通教室/特別教室棟）解体	令和10年9月～令和11年8月
STEP 5	渡り廊下新築 / 外構工事等	令和11年8月～令和12年10月

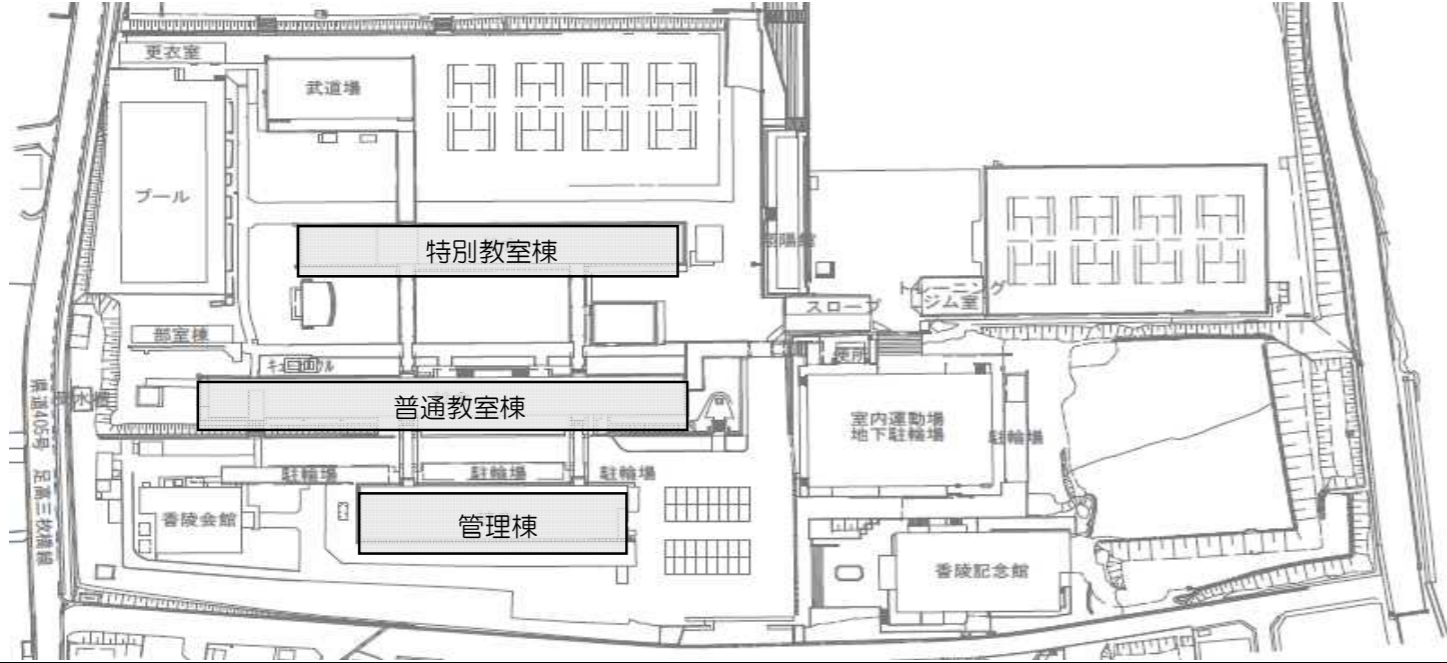
■ 現況

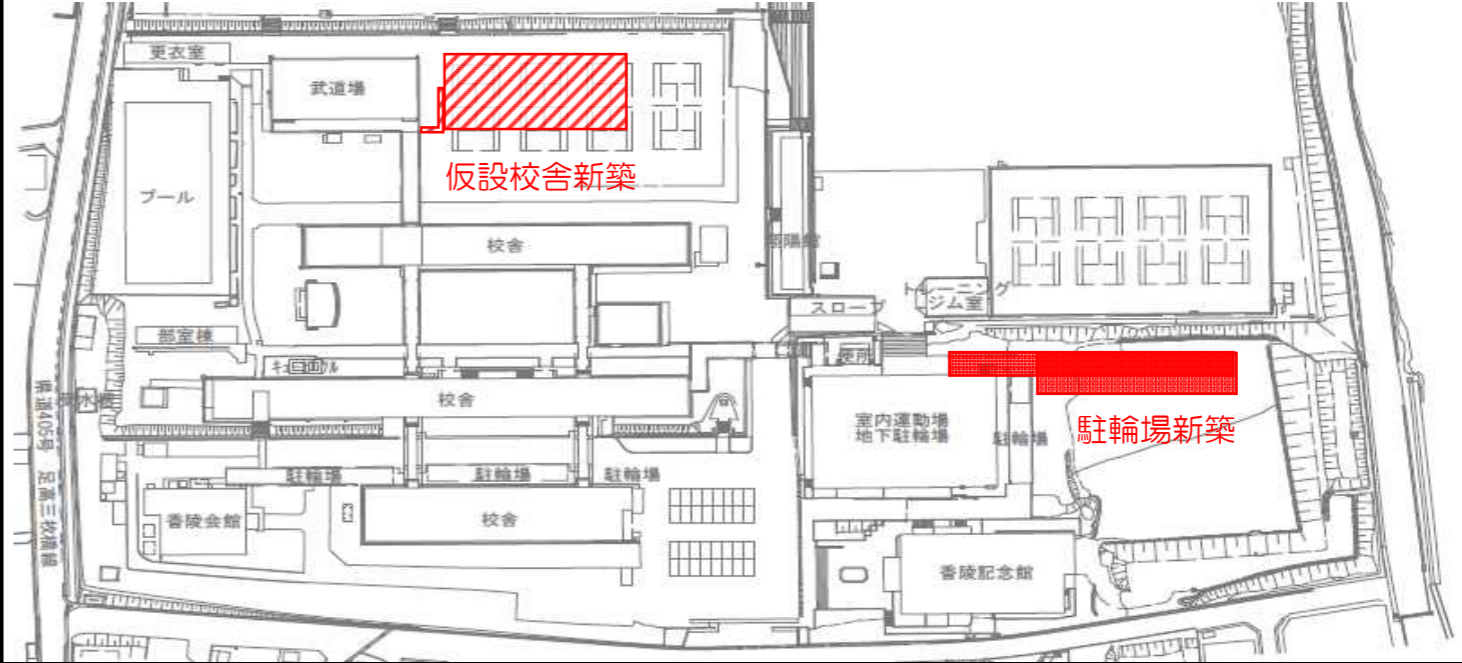
■ STEP1 (令和7年2月~令和7年7月) 駐輪場新築 / 仮設校舎設置

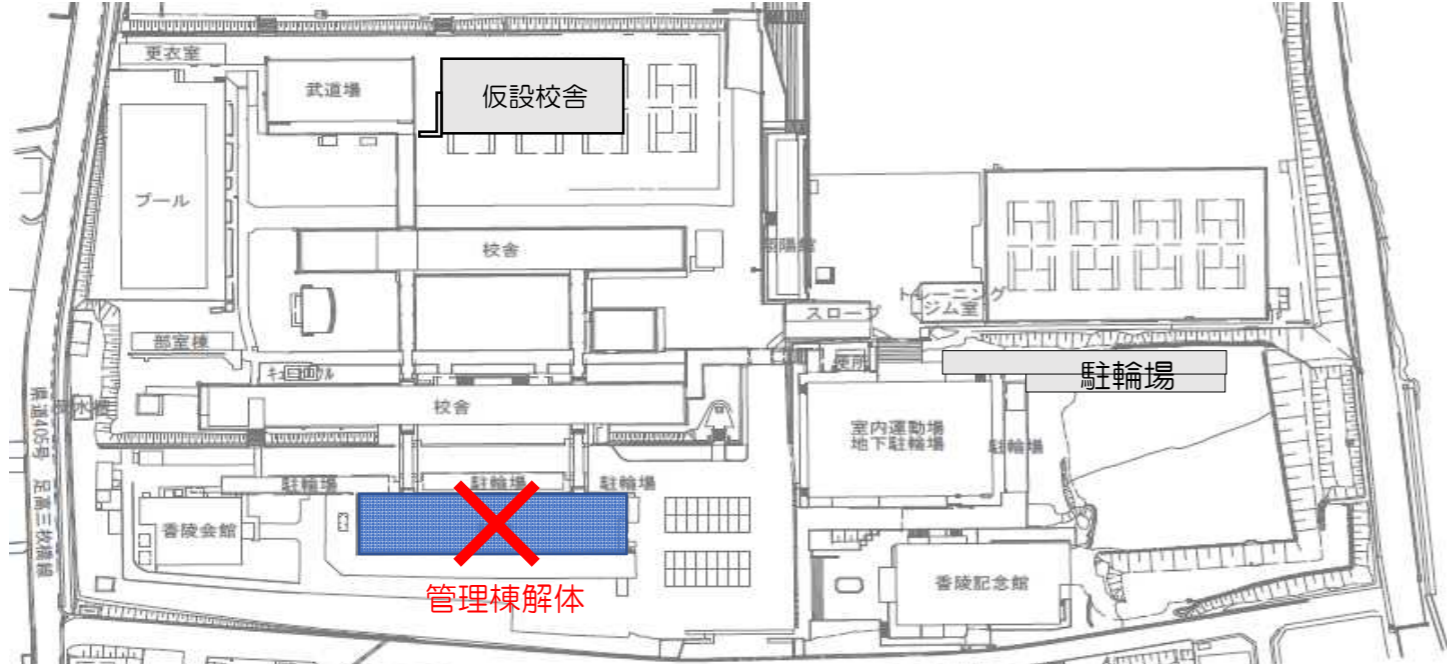
■ STEP2 (令和7年9月~令和8年9月) 管理棟 解体

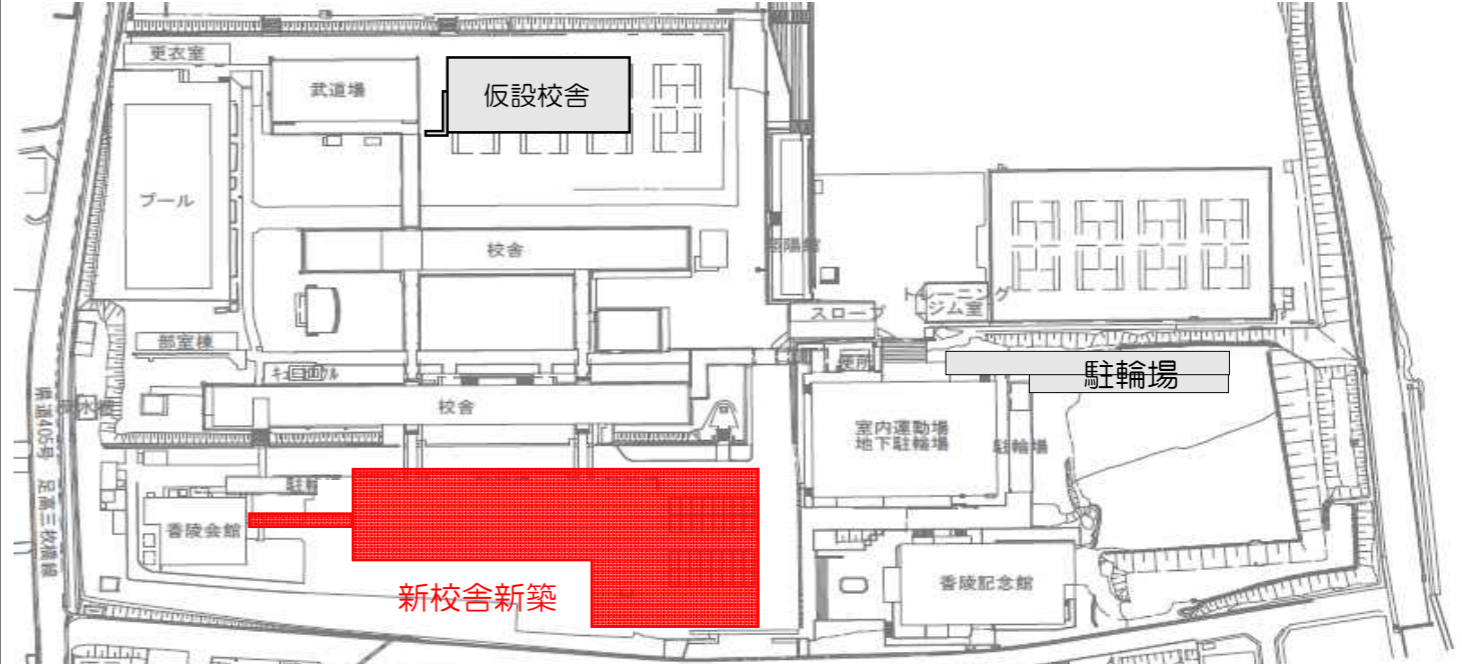
■ STEP3 (令和8年10月~令和10年7月) 新校舎 新築

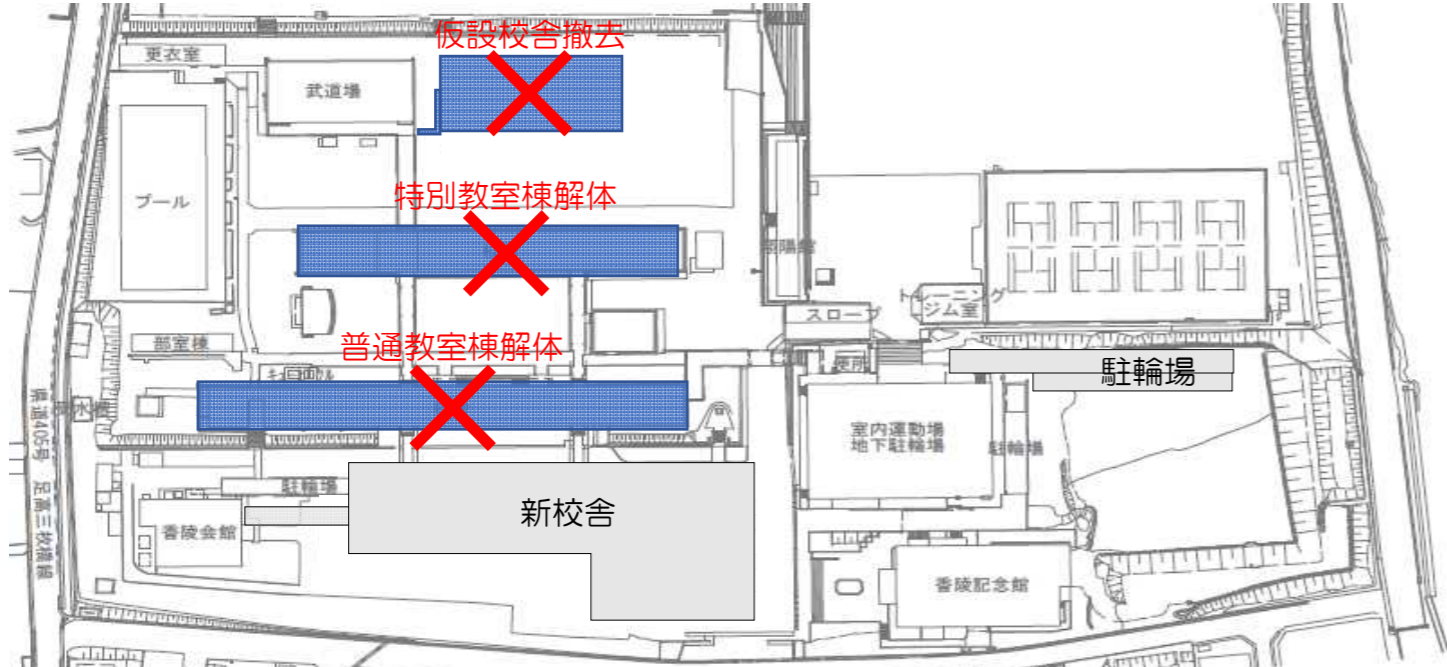
■ STEP4 (令和10年9月~令和11年8月) 旧校舎(普通教室/特別教室棟) 解体

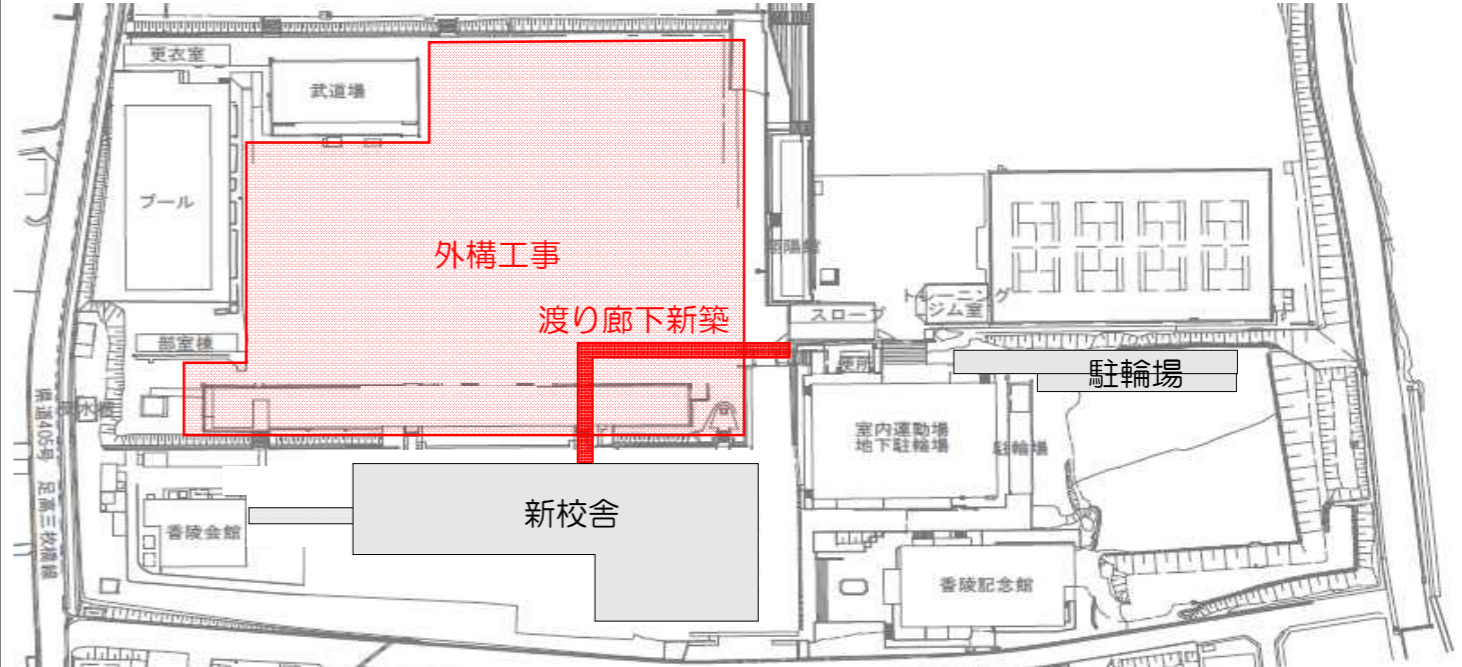
■ STEP5 (令和11年8月~令和12年10月) 渡り廊下新築 / 外構工事等 【完成】

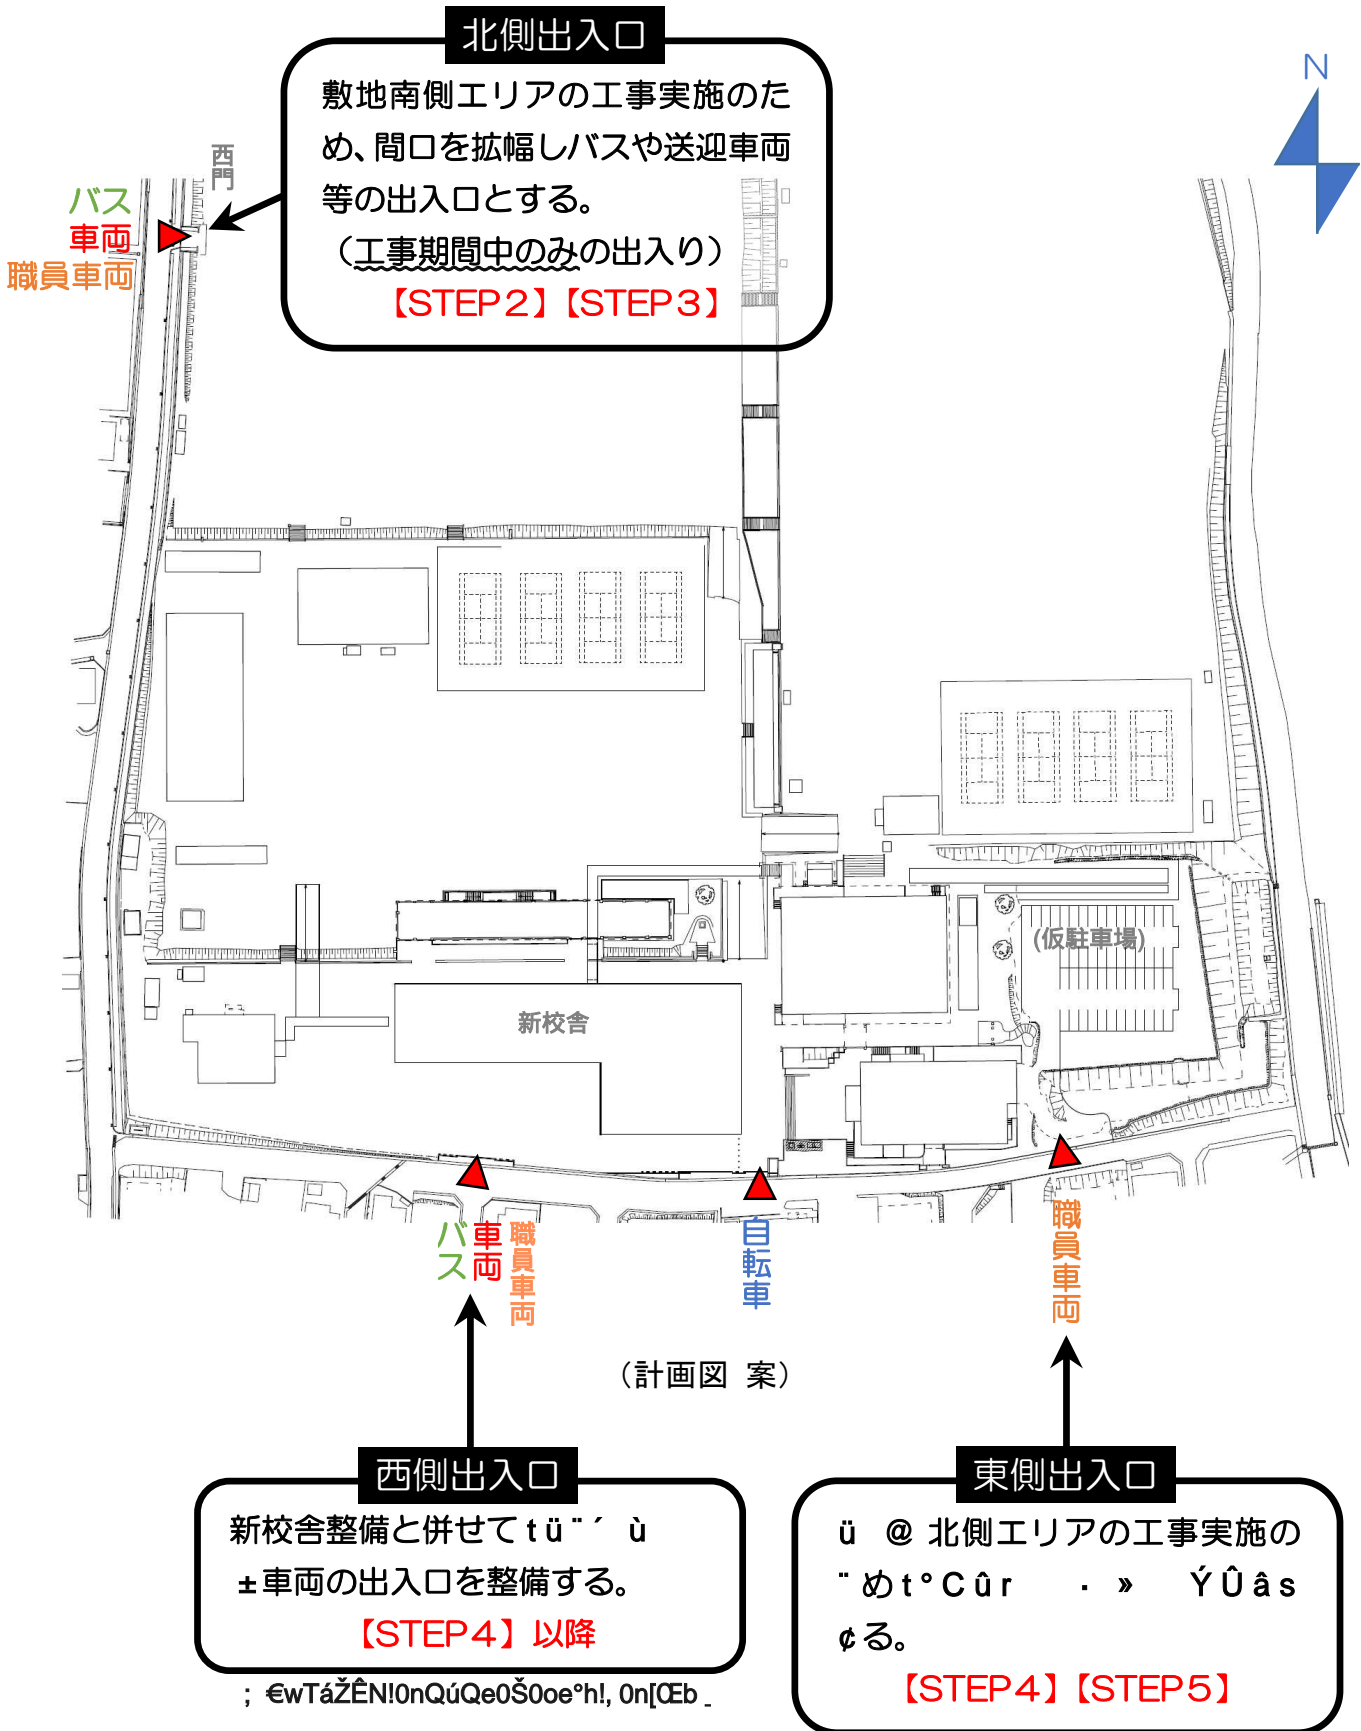
4 敷地への出入口（工事車両を除く）

（※本図は計画段階のものであり今後の設計により変更となる可能性があります）
